Wandscheibe Betonage am 05.12.2018

- Bezeichnung der verwendeten Elemente: Tecon TP60 Plus mit Fußankerstelle
- Elementabmessungen 120 x 60
- Eingeschalter Zustand:

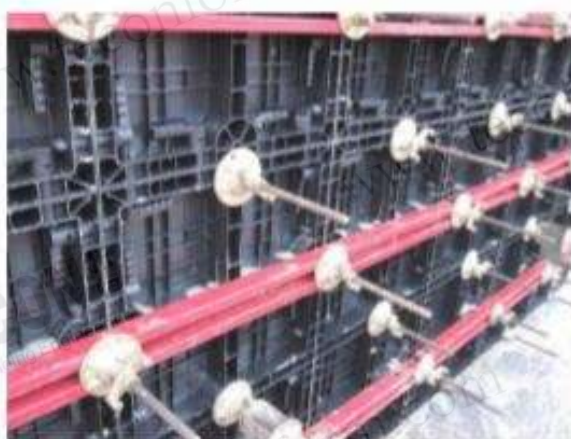
- Beim Rütteln kommt es im Vergleich zur vorangehenden Betonage nur zu leichten Wasseraustritten. Die Schalung ist weitestgehend dicht.
